## リバーコートの調湿効果実験（自社実験）

### 2012年7月10日 当社内実験ルームにて

### 実験ルーム概要

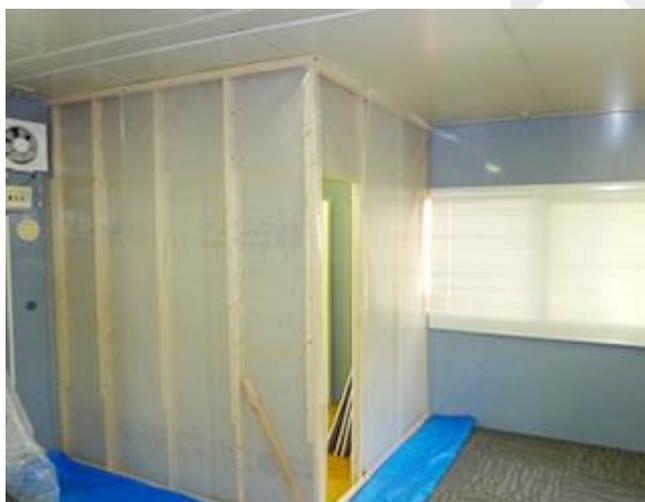
実験ルーム 外観

当社事務所（プレハブ構造）内に1坪（3.3m<sup>2</sup>）の部屋を設置。

【高さ】2.4m 【巾】1.8m×1.8m 【床】フローリング

【壁】既存のプレハブは鉄板 【天井】鉄板 断熱材50mm

【天井・壁面積】17m<sup>2</sup> エアコン及び換気扇の設置なし

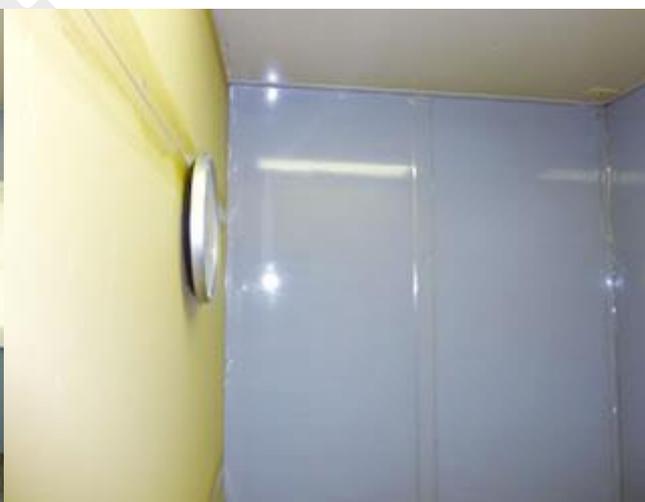
実験ルーム 内部

天井・壁面積（17m<sup>2</sup>）相当分のパネル（3枚）の両面にリバーコートを2回塗布したものを実験ルームに搬入し、入り口をビニルシートで塞ぐ。

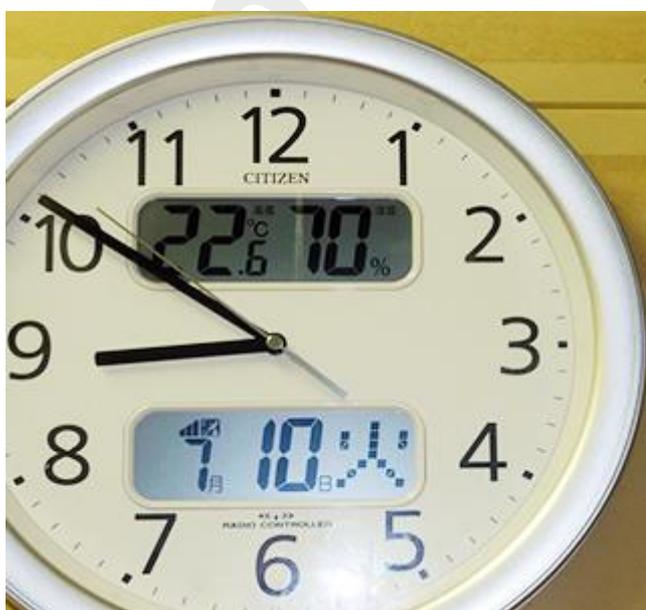
実験開始前の実験ルームの温度、湿度

開始日 2012年7月10日  
 開始時間 午前8時51分  
 開始前室温 22.6°C  
 開始前湿度 70%  
 開始前外気温 25°C  
 開始前外湿度 78%

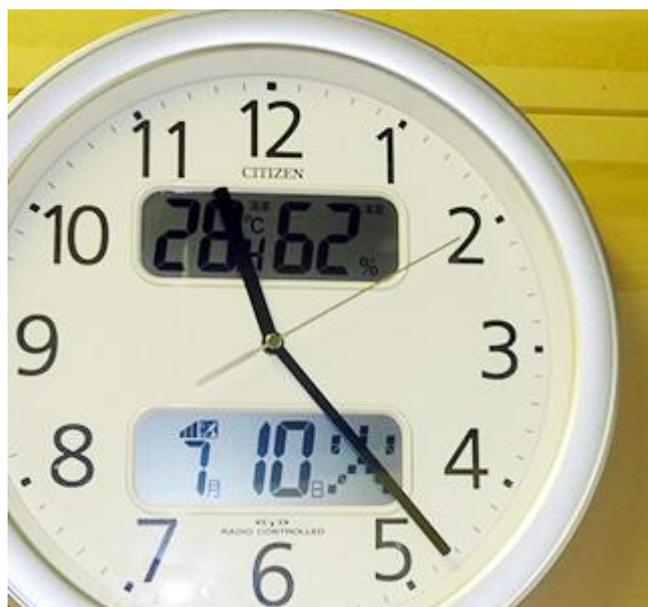
## 2 時間 30 分後の温度、湿度

測定時間 午前 11 時 23 分

測定時室温 28.4°C

測定時湿度 62%

測定時外気温 25°C

測定時外湿度 74%

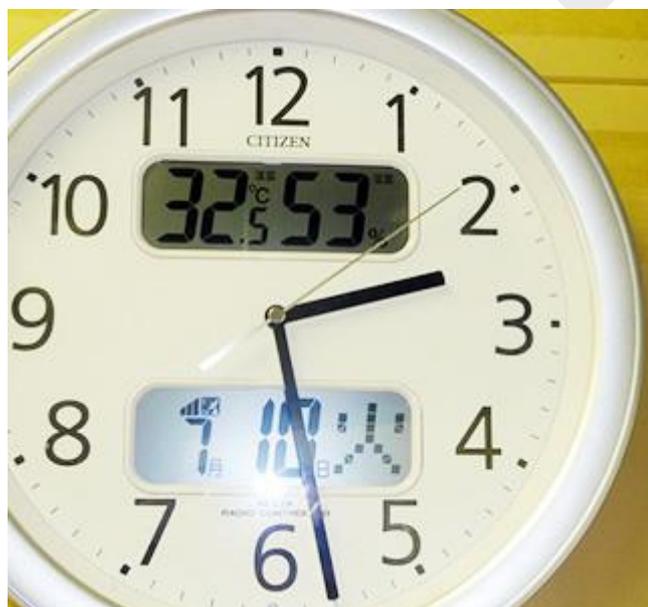
## 5 時間 36 分後の温度、湿度

測定開始時の湿度からマイナス 17%

測定時間 午後 2 時 28 分

測定時室温 32.5°C

測定時湿度 53%

測定時外気温 27°C

測定時外湿度 71%

外との湿度差 18%

※一般住宅では断熱性能が良く、室内温度が外気温度を上回ることはありませんが、当社実験ルームはプレハブ構造で断熱性能が良くないために温度の逆転現象が起こり、室温が外気温を上回っております。

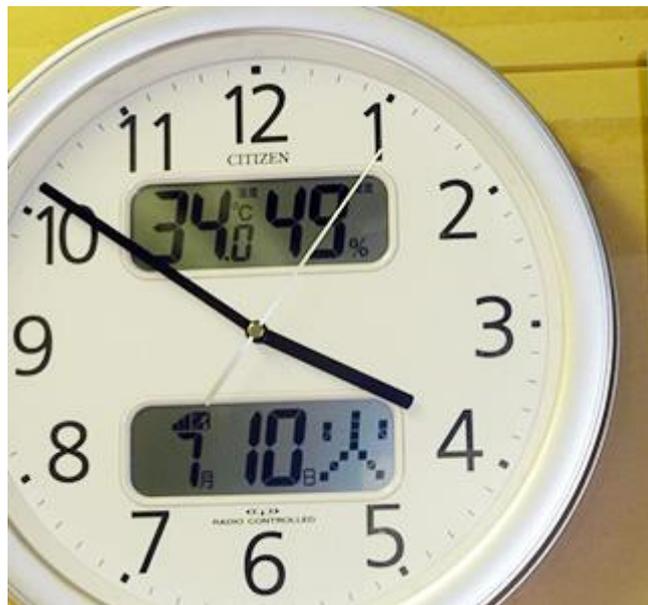
## 7 時間後の温度、湿度

測定開始時の湿度からマイナス 21%

測定時間 午後 4 時 51 分

測定時室温 34.0°C

測定時湿度 49%

測定時外気温 26°C

測定時外湿度 74%

外との湿度差 25%

※一般住宅では断熱性能が良く、室内温度が外気温度を上回ることはありませんが、当社実験ルームはプレハブ構造で断熱性能が良くないために温度の逆転現象が起こり、室温が外気温を上回っております。

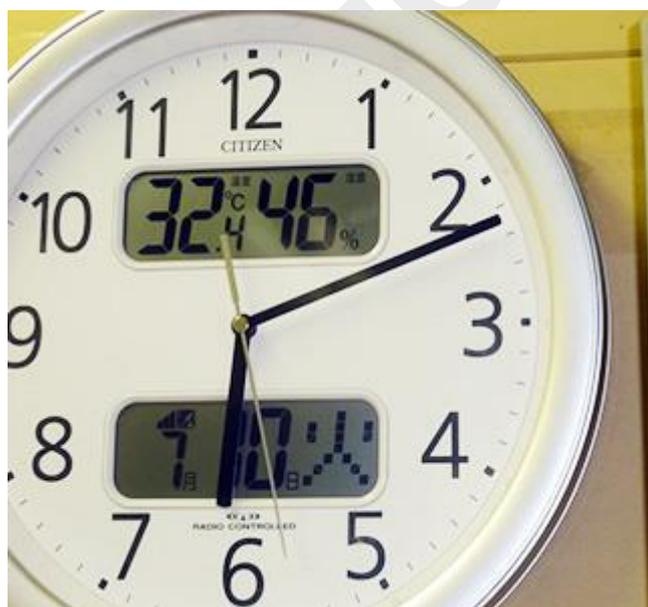
## 9 時間 23 分後の温度、湿度

測定開始時の湿度からマイナス 24%

測定時間 午後 6 時 12 分

測定時室温 32.4°C

測定時湿度 46%

測定時外気温 25°C

測定時外湿度 76%

外との湿度差 30%

体感温度の計算には「ミスナールの体感温度」の計算式を用い、9時間23分後のデータを使って、この時点での体感温度を計算してみます。

体感温度は 28°C 室温マイナス 4.4°C
